# סקר נגישות:

## מרכז ספורט אורנים

תאריך ביצוע: 30.12.2020

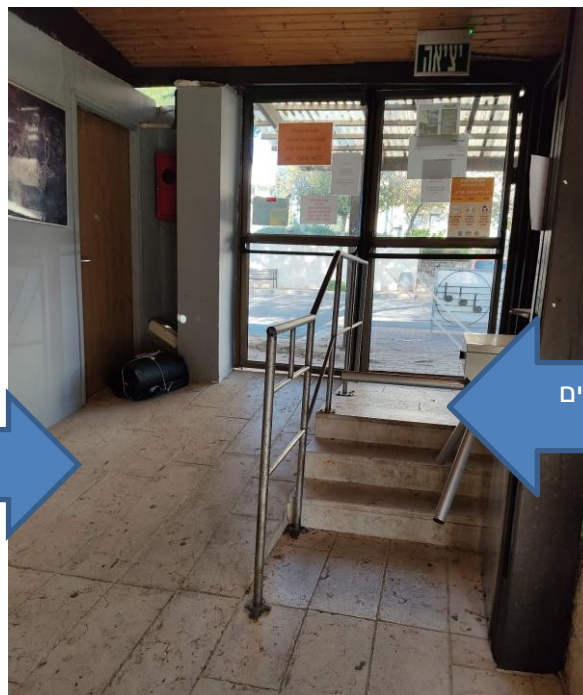
- בכניסה לקאנטרי קיים גרם מדרגות בסמוך לכבש בשיפוע של 16% - שיפוע שאינו תקני. ניתן לקבל במסגרת בניין קיים שיפוע של עד 12.5% לאורך 2.5 מ' בלבד ולא יותר.
- לא קיים סימן אזהרה ופס סימון ובתי אחיזה מ-2 הצדדים במדרגות הנ"ל. (נדרש בית אחיזה הניתן לגריפה לכל אורכו)

שיפוע 16% שאינו תקין

הוספת סימנים נדרשים במדרגות

יש להתקין סימן אזהרה, פס סימון ובתי אחיזה מ-2 הצדדים הניתנים לגריפה ותקנים כמבואר מטה. כמו"כ נדרש למתן את השיפוע של הכבש לשיפוע תקני של 10% בהתייעצות עם מורשה הנגישות ובכפוף לכל דין. הכבש יכול לבית אחיזה מ-2 הצדדים.

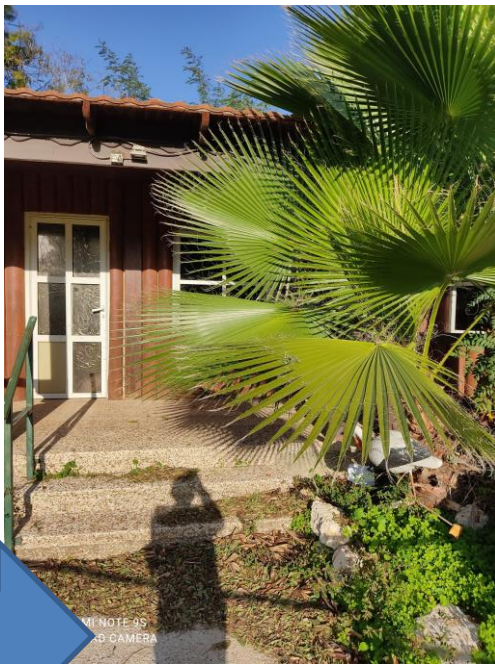
מדרגות חדר  
כושר

- לא קיים סימן אזהרה בראש מהלך המדרגות.
- פס סימון לא קיים לפגום בקצה המדרגה.
- קיימת עשבייה החוסמת את המעבר במדרגות וברמפה לחדר כושר.
- חסר בית אחיזה בצד ימין כאשר עולים במדרגות לחדר כושר.
- קיים הפרש גובה של 5\4 ס"מ בקצה רמפה, כניסה לחדר כושר וכניסה לסאונה. (מותר 1 ס"מ)
- שיפוע כניסה לשירותי גברים לא תקין.

- הפרש גובה של 4 ס"מ אינו תקין ויש לבצע שיפוע שיבטל את המדרגה הנ"ל. **שיפוע של 12.5%**, אורך הרמפה 32 ס"מ.
- יש לתקן שיפוע לקוי בכניסה לשירותי גברים- **שיפוע של 12.5%**, אורך הרמפה 32 ס"מ.
- כניסה- ניתן לאשר שיפוע של עד 12.5% לאורך מקסימלי של 2.5 מטר ולכן דרך זו אינה נגישה כיון שאורכה יותר מ-2.5 מ' ושיפועה 16% כאמור. יש למתן את השיפוע ל-10% ולבצע זאת בהתייעצות עם מורשה הנגישות.
- מדרגות קיוסק- יש להתקין סימן אזהרה בראש המדרגות ופסי סימון בקצה שלח.
- מדרגות חדר כושר- יש להתקין בית אחיזה נוסף, סימן אזהרה בראש המדרגות ופסי סימון בקצה שלח.

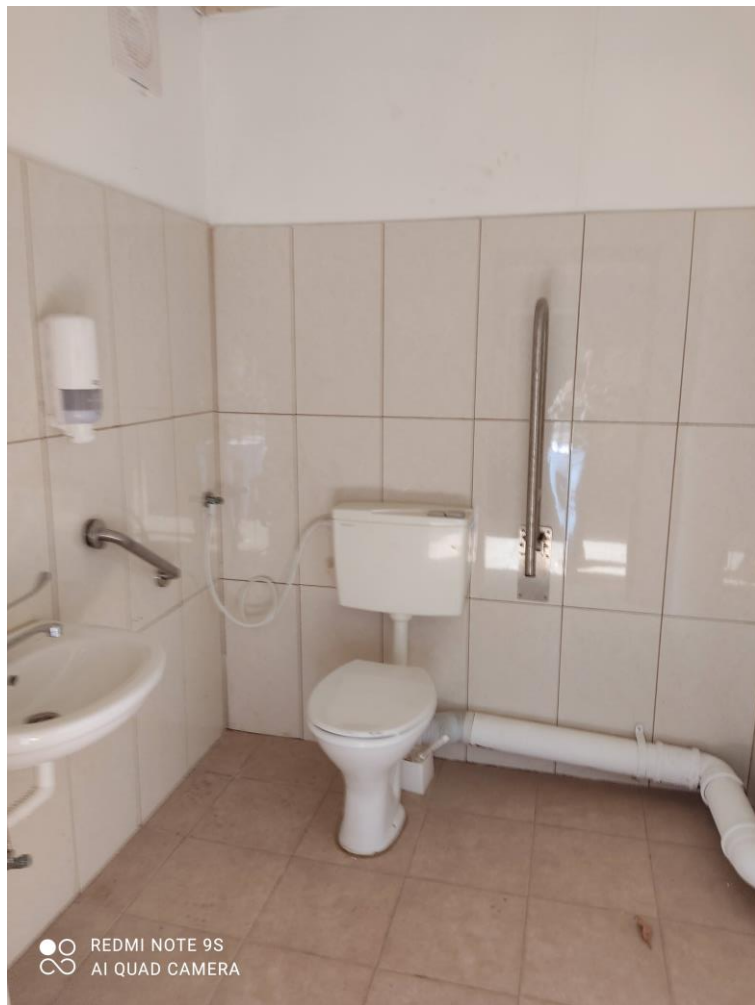
- מיקום האסלה אינו צמוד לקיר ולא מאפשר שימוש במאחז יד קבוע.
  - לא קיים אמצעי עזר למשיכת הדלת בגובה 100 ס"מ מפני הרצפה.
  - בשירותי גברים קיימת צנרת לאורך הקיר שמאחורי האסלה שהקצה שלה הרחוק מהקיר הינו במרחק של 32 ס"מ מפני הקיר. צנרת זו גורמת לצמצום מידות אורך התא ולפגיעה בתפקוד בתוך התא בהיבט של מעבר מכיסא גלגלים אל האסלה.)

- גובה האסלה ללא ההגבהה הוא 40 ס"מ. בתוספת ההגבהה 42 ס"מ.
  - לא קיים מתקן נייר טואלט.
  - לא קיימת מראה.
  - לא קיים מדף להנחת חפצים בצמוד לכיור.
  - קיים מתקן לסבון נוזלי בגובה שאינו נגיש.

- לא קיים מתקן לייבוש ידיים.
  - לא קיימים אשפתון סמוך לאסלה ואשפתון סמוך לכיור.
  - לא קיים מתלה בתא השירותים.
  - קיים כיור רחצה שפניו העליונים בגובה 82 ס"מ וחלל ברכיים בגובה 70 ס"מ.

- במבואה לפני הדלת (פתיחה במשיכה) קיים משטח תפקוד כנדרש בסעיף 2.3.5 בת"י 1918 חלק 3.1 (165x150)
  - בכיורים אשר במבואה הברזים הינם תקינים ונשמר חלל ברכיים חופשי של 68 ס"מ.

- מאחז יד מתקפל: אורך 76 ס"מ, גובה 82 ס"מ.
  - מאחז יד קבוע: אינו תקין, נדרש להיות בצורת L כאשר כל זרוע כ-60 ס"מ.

- יש להצמיד אסלה לקיר ע"פ סקיצה מצורפת.
- יש לשנות את מיקום הצנרת הקיימת כך שתהיה בצד של האסלה הסמוך למאחז היד קבוע ולא בצד המרווח שצריך להישמר פנוי לצד האסלה.

- נדרש להחליף את מגביהה האסלה הקיים להגבהת אסלה בגובה 5-10 ס"מ אשר תענה לדרישה של גובה אסלה במידות 45-50 ס"מ.
- יש להתקין מתקן לנייר טואלט קיים כך שיהיה תחת מאחז היד הקבוע- בצורה זו יהיה נגיש ונוח לשימוש עבור אדם עם מוגבלות בתנועה.

- נדרש להחליף את המראה הקיימת למראה אשר תעמוד בדרישות התקנות: הקצה העליון שלה יהיה בגובה של 175 ס"מ מפני הרצפה והקצה התחתון שלה בגובה 90 ס"מ מפני הרצפה.

- יש להתקין מדף להנחת חפצים לצד הכיור בצד המרוחק מהאסלה אשר אורכו יהיה 30 ס"מ ועומקו 15 ס"מ וקצותיו יהיו מעוגלים.
- יש להתקין מתקן ליבוש ידיים בסמוך לדלת כך שתחתיתו בגובה של 120-130 ס"מ מפני הרצפה.

- יש להציב אשפתון סמוך לאסלה וסמוך לכיור.
- יש להתקין מתלה בגובה 140 ס"מ מפני הרצפה.
- יש לבצע שימון לצירים של מאחז היד כך שלא יבצע חריקה.
- יש להתקין מאחז יד אופקי על הדלת מבפנים בגובה 85-90 ס"מ.

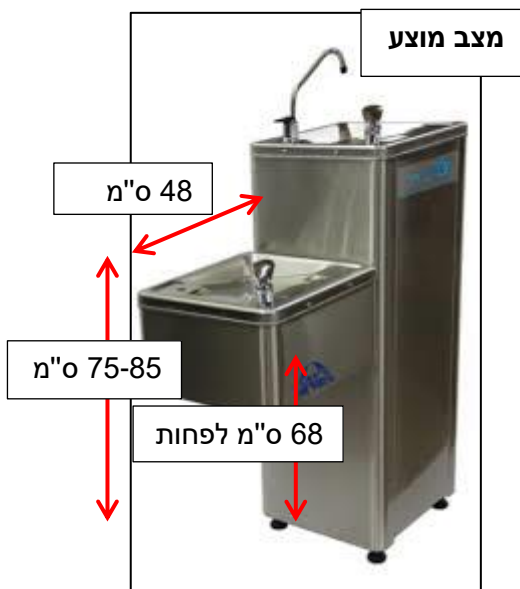
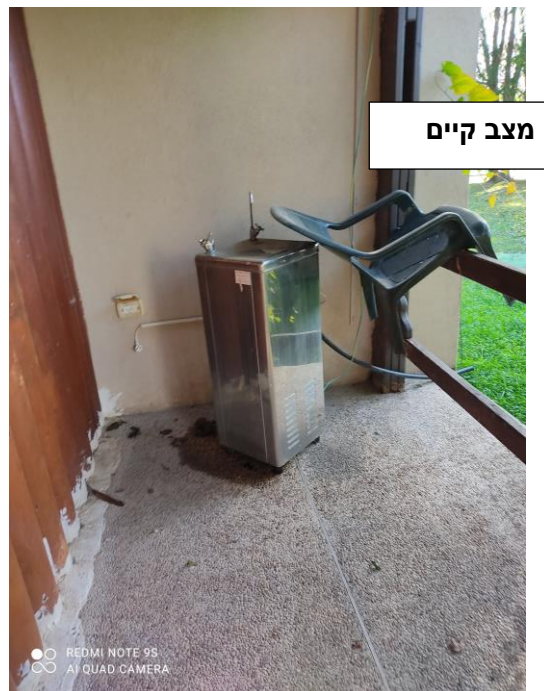
- נמצא מתקן שתיה שאינו נגיש בסמוך לחדר הכושר.

- יש להתקין מתקן שתיה נגיש עם אמצעי הפעלה כנדרש בת"י 1918 חלק 1: הפעלה קלה, ללא תמרון, ביד אחת, ובכוח קטן מ-22 ניוטון.
- מתקן השתייה יהיה בניגוד חזותי לסביבתו.
- גובה יציאת זרם המים יהיה 75-85 ס"מ.
- יתקיימו דרישות חלל חופשי לברכיים (48 ס"מ) וחלל חופשי לכפות הרגליים.
- יש למקם את מזרק יציאת המים כך שההגעה אליו לא תהיה מול המתקן אלא מהצד.

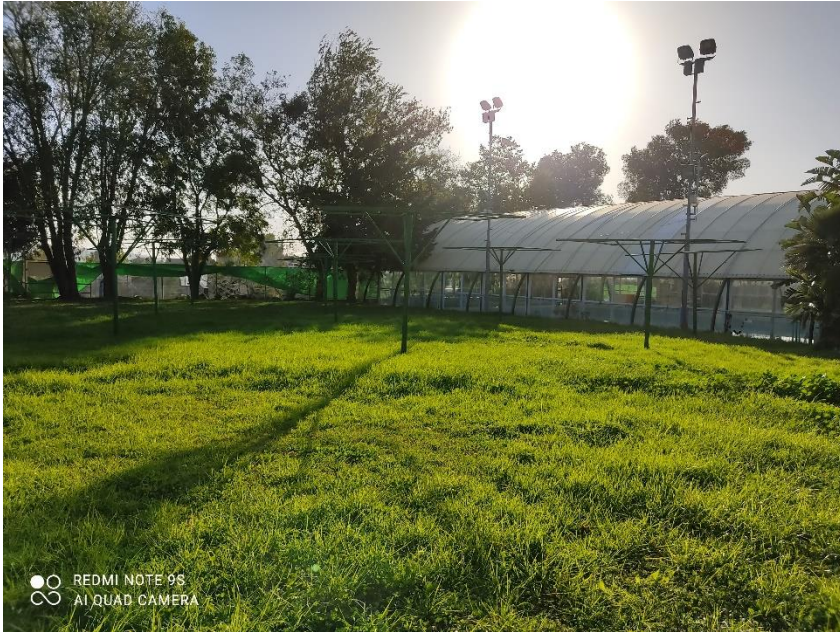
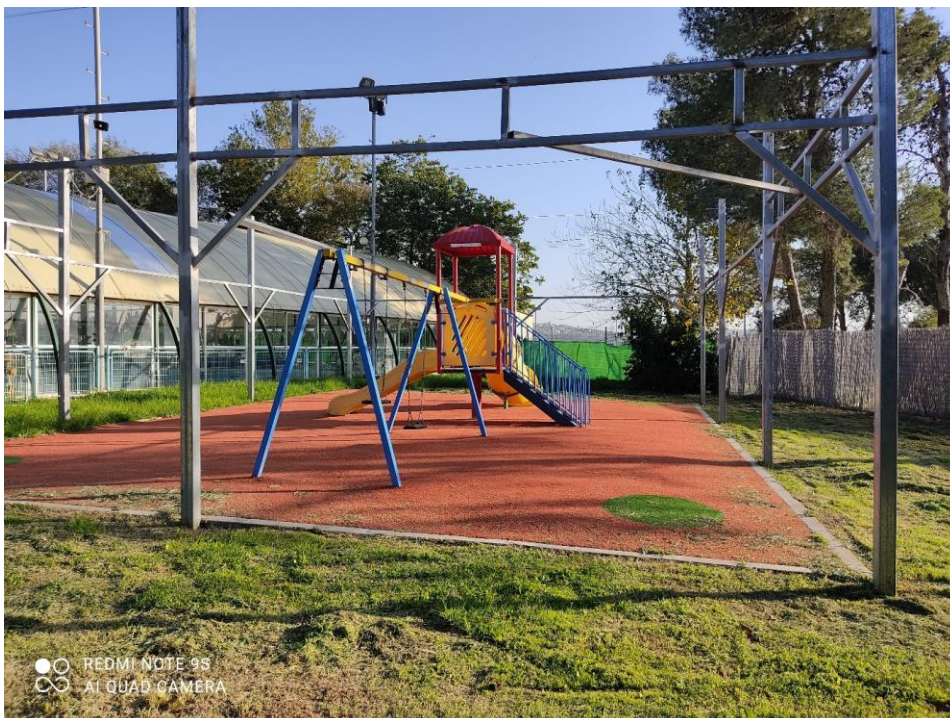
- קיימים ספסלים שאינם נגישים בשטח חוץ.
- קיימות שמשיות שאינן נגישות.
- גן שעשועים נמצא בדרך ללא נגישה.

- נדרש להחליף לספסל נגיש כמופיע בסקיצה.
- ספסל נגיש יהיה בגובה 45-48 ס"מ והחלק הקדמי יהיה גבוה מקסימום 2 ס"מ מהחלק האחורי.
- יש להתקין דרך נגישה לשמשייה אחת לפחות מתוך כל מקבץ שמשיות. דרך נגישה תהיה עשויה ממשטח קשיח כגון: ריצוף/בטון וכדו', ברוחב 1.3 מ', שיפוע צידי מקסימלי 2% ושיפוע אורכי מקסימלי 5%.
- גן שעשועים- יש להתקין דרך נגישה לשמשייה אחת לפחות מתוך כל מקבץ שמשיות. דרך נגישה תהיה עשויה ממשטח קשיח כגון: ריצוף/בטון וכדו', ברוחב 1.3 מ', שיפוע צידי מקסימלי 2% ושיפוע אורכי מקסימלי 5%.
- גן שעשועים- יש להתקין סימן אזהרה סביב מתקן הנדנדות.
- כמו"כ יש להנגיש מתקן משולב באופן שתהיה מדרגה בגובה 35 ס"מ שתאפשר מעבר מכיסא גלגלים. (ע"פ דוגמא מצורפת לרכיב מוגבה)
- יותקן שילוט המודיע כי ילד עד גיל 6 יהיה בלוי מבוגר.
